REF.: " Novo suporte da tampa para mudança de marchas para Tratores 1175 ".

AGTR 036
Emissão :
Maio/2010

BOLETIM TÉCNICO

YANMAR
AGRITECH

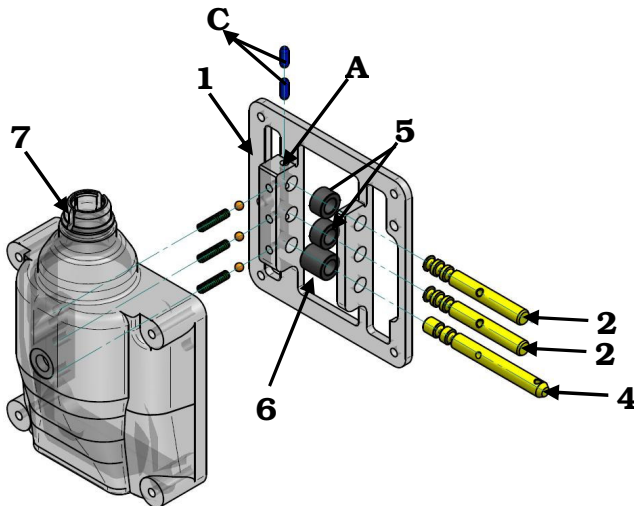
• PRIMEIRA GERAÇÃO:

Neste sistema, as molas encontram-se alojadas metade na tampa de mudança principal e a outra metade no suporte e o mancal onde os eixos dos garfos se apóiam era mais fino que o mancal do lado oposto às esferas.

O furo **A** deverá ser utilizado para alojar as duas peças **C (Trava anti-encavalamento)**.

Este sistema foi substituído pela segunda geração. Para reposição, o item **1** permanece o mesmo código, porém é uma peça reforçada com alteração de dimensão, portanto o item **6** (colar da Ré) deverá ser substituído conforme a **2ª geração**, pelo fato de possuir uma menor espessura e exclua o itens **5** (colares de mudança principal).

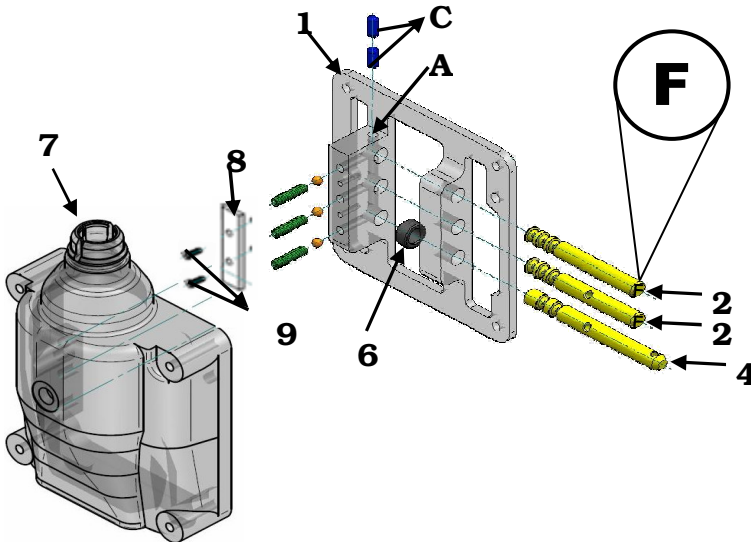
• **SEGUNDA GERAÇÃO:**

O suporte foi reforçado nos mancais dos eixos, no lado oposto às esferas onde o suporte antigo possuía espessura de 10mm e o atual possui espessura de 25mm.

Passou a ser aplicado a partir do trator **713M0049** (chassi da plaqueta- **710M0050**); motor **76049**; Neste sistema as molas deixaram de serem alojadas na tampa de mudança principal, passando a alojar-se totalmente no suporte da tampa (**1**), juntamente com as esferas. Para realizar a fixação da mola e esfera é necessário acrescentar uma tampa (**8**) e dois parafusos (**9**).

Os 3 eixos de mudança (**2 e 4**) passaram a ser de aço forjado para aumentar sua resistência e são identificados pela letra F gravada na lateral. Devido ao suporte da tampa de mudança (**1**) ter sido reforçado, foram eliminados os dois colares (**5 - item da geração anterior**) que eram aplicados ao eixo (**2**), e o colar do eixo da Ré teve sua espessura reduzida, no sistema da **1ª geração** possuía espessura de **26,5 mm**, quando implantado a **2ª geração** passou a ter espessura de **12 mm**.

O furo **A** deverá ser utilizado para alojar as duas peças **C** (**Trava anti-encavalamento**).

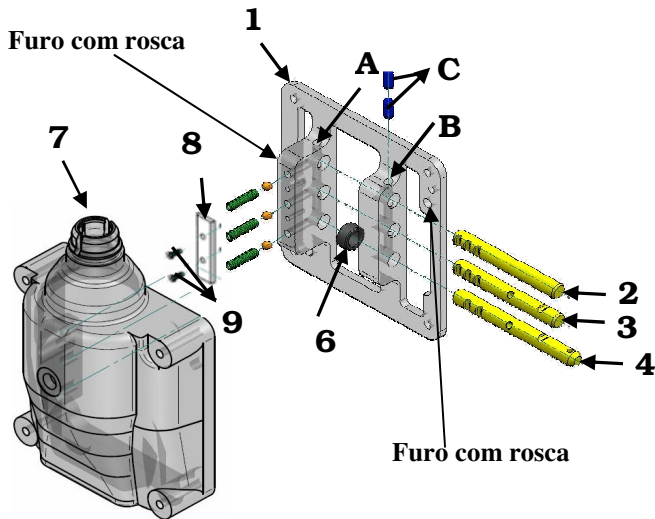
• **TERCEIRA GERAÇÃO:**

Nesta geração os eixos dos garfos foram alterados, ao contrário da 2ª geração de canal em toda o diâmetro para rebaixo em um só ponto e um segundo canal no mesmo eixo (lado oposto ao canal da esfera) para a trava anti-encavalamento. O eixo 1ª-2ª; 3ª-4ª que nos sistemas antigos eram o mesmo, nesta geração são diferentes.

Neste sistema as molas também, encontram-se alojadas na suporte da tampa (1), juntamente com as esferas como no sistema anterior (**geração 2**). A tampa de mudança da terceira geração possui furação para instalar o sensor de ré, conforme NR31.

Foi acrescentado dois furos com rosca, um no canto superior direito entre o furo do pino guia e o furo do parafuso de fixação e outro na parte inferior esquerda. Este furo tem por finalidade instalar um parafuso para sacar o suporte da tampa e evitar forçar e até mesmo avariar o suporte nesta operação.

No furo **A** não é possível alojar a peça **C -Trava anti-encavalamento**, somente no furo C (O furo **A** continua existindo pois as placas da **2ª e 3ª geração** foram unificadas),.

ATENÇÃO: Devido a estas mudanças, só é possível montar este novo conjunto sem travar com o pino elástico o garfo da marcha ré, efetuando esta operação quando a placa já estiver no local com os pinos guias instalados.

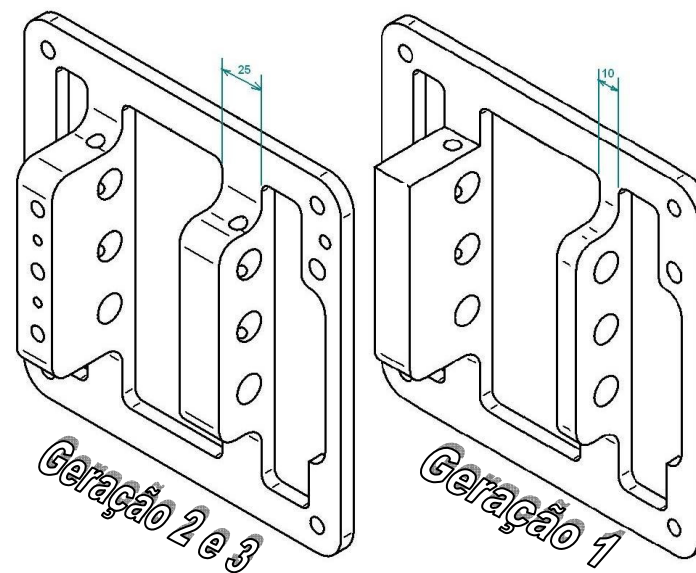
As medidas estão expressas em milímetros .

A geração 2 e geração 3 possuem as mesmas dimensões.
